Confluencia de los arroyos del Cubo y Viñuelas. (Illescas – Toledo)

Proyecto de renaturalización y retos en
la ejecución de las obras.

Autor Principal: Puy Alonso (Fundadora – irati / COBCM – Colegio oficial de biólogos de la Comunidad de Madrid)

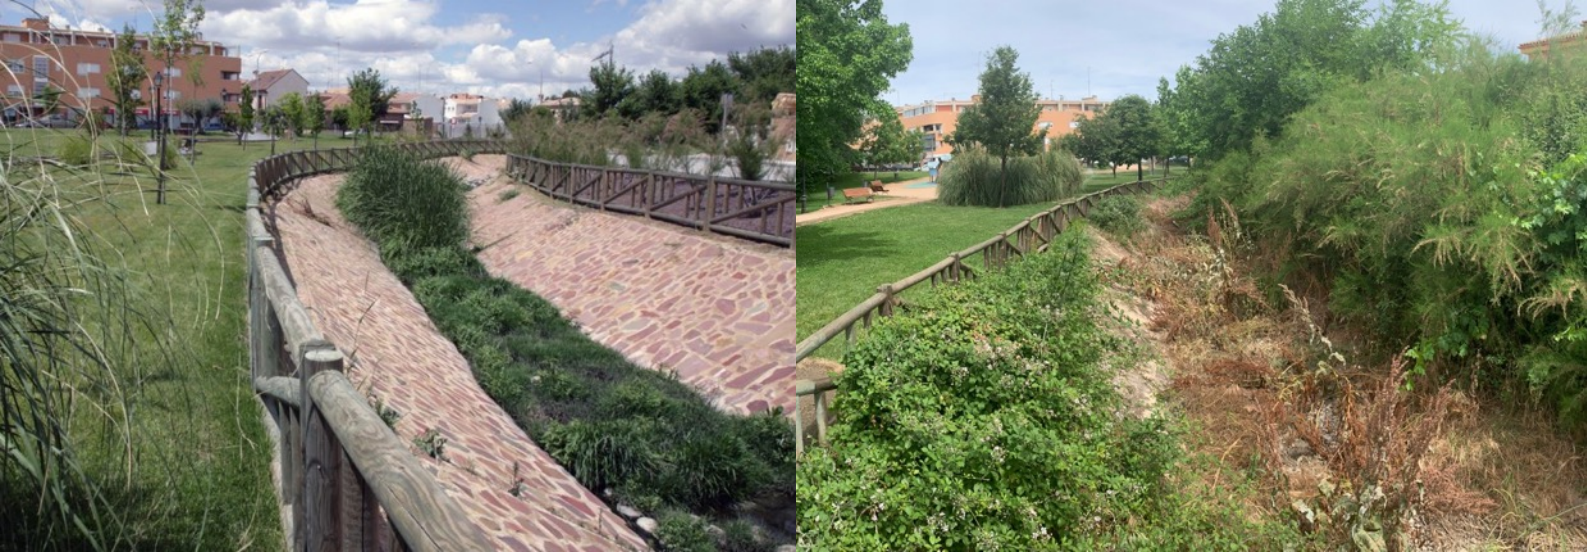
Arroyo el Cubo – 2007 (Foto: Ayto. Illescas)

Arroyo el Cubo – 2022 (Foto: Puy Alonso)

El ámbito de actuación está caracterizado por dos arroyos, el Cubo y Viñuelas, que confluyen en su zona central, encauzados con encachado de hormigón y lajas de piedra, sobre el cual se acumulan sedimentos, restos de basura y una gran cantidad de vegetación exótica invasora (*Arundo donax*). Un contexto que reúne las condiciones para posibles eventos de desbordamiento en situación de avenidas, afectando la zona residencial en uno de los márgenes.

Se aborda la retirada de todo el enchado de hormigón y lajas de piedra, eliminando la vegetación exótica invasora (*Arundo donax*), recuperando las secciones naturales, así como la funcionalidad ecológica de los arroyos, sus márgenes y su capacidad auto-depurativa, empleando diferentes técnicas de intervención natural de bioingeniería del paisaje, siendo un criterio de actuación poco convencional en la zona centro peninsular, integrando la recuperación de la vegetación de ribera a través de la implantación de vegetación nativa o adaptada a las condiciones edafoclimáticas, que pueda a su vez ser refugio y atraer a otros grupos de fauna de interés.

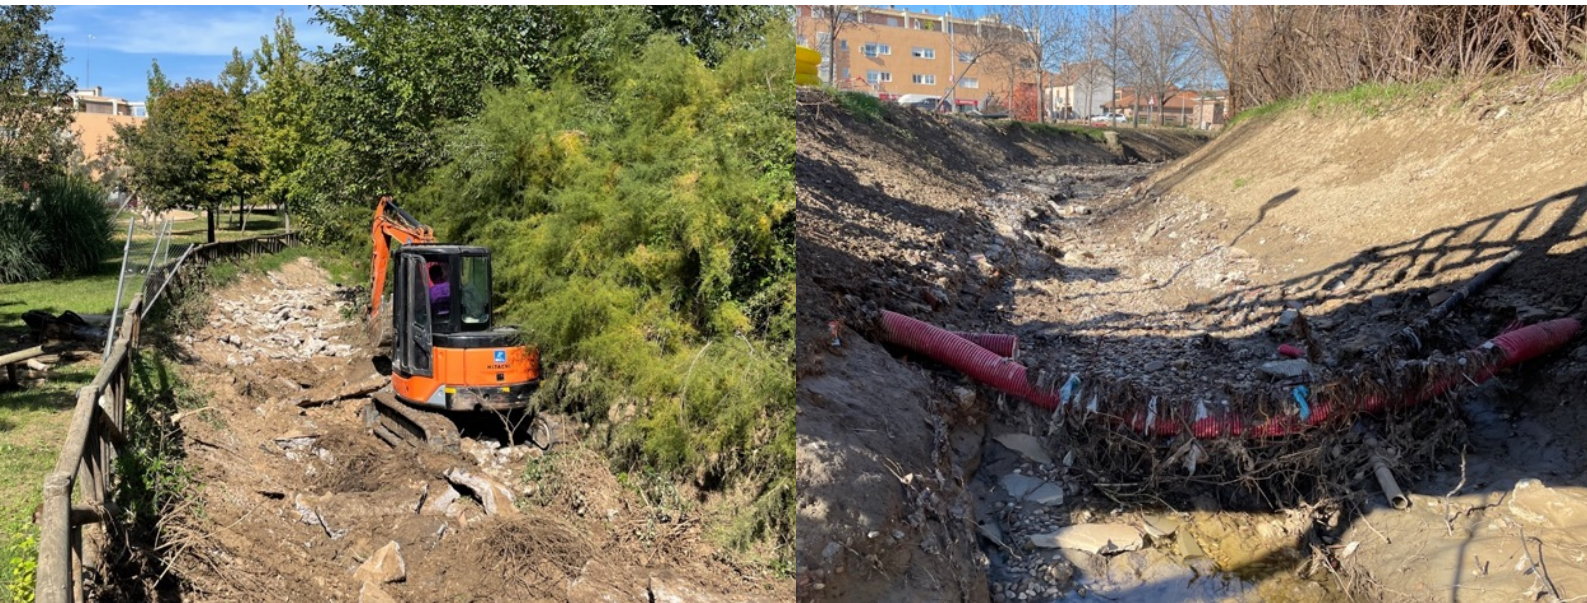
La ejecución de las obras en general, y las actuaciones de bioingeniería en particular, sufrieron importantes inconvenientes debido a la insuficiente capacidad de la empresa contratista para asumir técnicamente los alcances reflejados en el proyecto de ejecución. Esta condición se manifestó de forma transversal en la obra, siendo una de ellas la afección y modificación morfológica en varios tramos de los arroyos debido a una gestión deficiente de los trabajos de retirada de hormigón, obstáculos encontrados en los cauces y la logística relacionada al empleo de maquinaria pesada en un ámbito tan frágil, todo ello repercutiendo en retrasos importantes en la dinámica de la obra, poniendo en riesgo la actuación de renaturalización y la integridad del ámbito fluvial de cara a las épocas de lluvia.

Inicio trabajos demolición en arroyo el Cubo.

Erosión significativa del lecho a causa de obstáculos sin retirar en arroyo el Cubo. (Fotos: Luis Montenegro Lafont)

Bajo esta situación sobrevenida, de forma excepcional, el día 15 de abril de 2024 la DF asumió las labores de función técnica de las actuaciones en los cauces, con el objetivo de salvaguardar la correcta ejecución de los elementos de bioingeniería, la recomposición de secciones y otras afecciones.

Adicional a la función técnica prestada por parte de la DF, ésta impulsó junto con el Ayuntamiento de Illescas la redacción de una “Adenda al proyecto de ejecución”, generando así las herramientas técnicas y administrativas para asumir las actuaciones adicionales con el fin de retirar y/o integrar los elementos encontrados dentro del cauce de los arroyos que no fueron retirados por diferentes motivos.

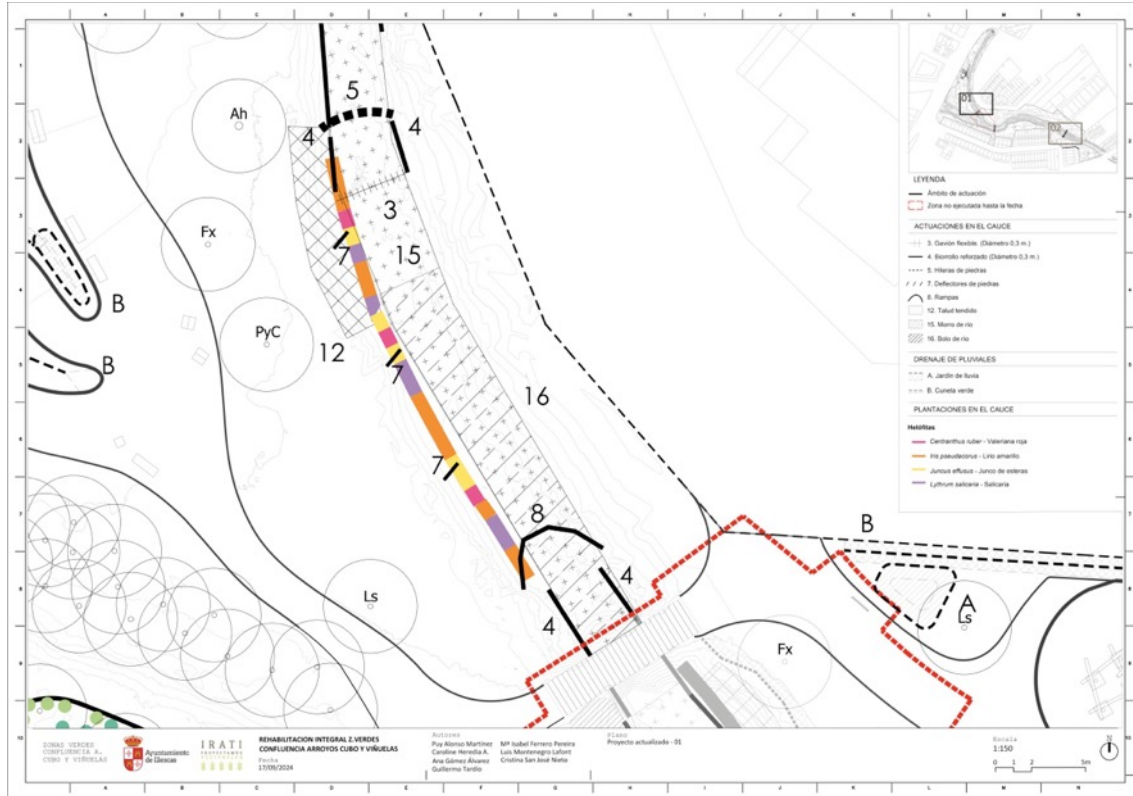
Durante el proceso de retirada de enchado del arroyo del Cubo, se descubrieron una serie de canalizaciones que atravesaban de forma muy somera la sección del cauce, exponiendo el lecho natural a posibles afecciones por erosión y poniendo en riesgo la restauración natural propuesta en el proyecto de ejecución.

La dirección facultativa confirma la aparición, entre otras canalizaciones, de una tubería de fecales que había sido rota durante los trabajos de demolición, planteando como primera opción la retirada y reconducción de dicha tubería fuera del cauce.

Ante la decisión por parte del Ayto. de Illescas de acometer los trabajos que implicaban la retirada de la tubería de saneamiento y su correspondiente reconducción, la DF propone una segunda opción de intervención en la que se plantea la protección del lecho del arroyo mediante técnicas de bioingeniería, generando una zona de laminación y reducción de velocidad del agua, bajo la cual se encontraría el paso de la tubería de fecales $\varnothing 315\text{mm}$ reparada, resguardando el elemento enterrado de cualquier evento erosivo que pudiera modificar la morfología del nuevo lecho natural.

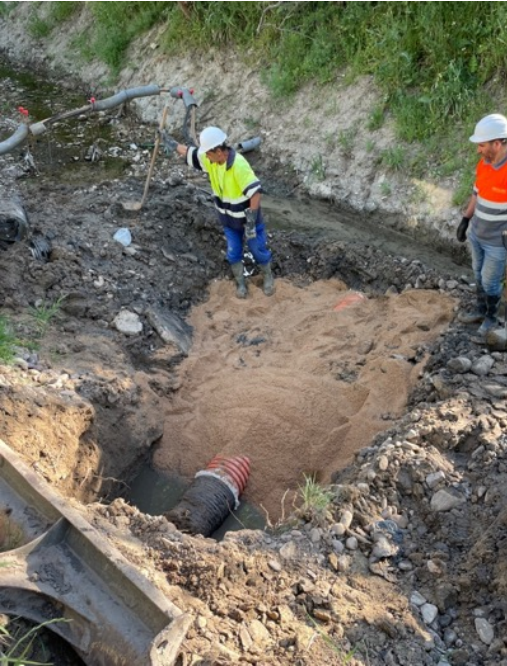
Reparación tubería saneamiento.

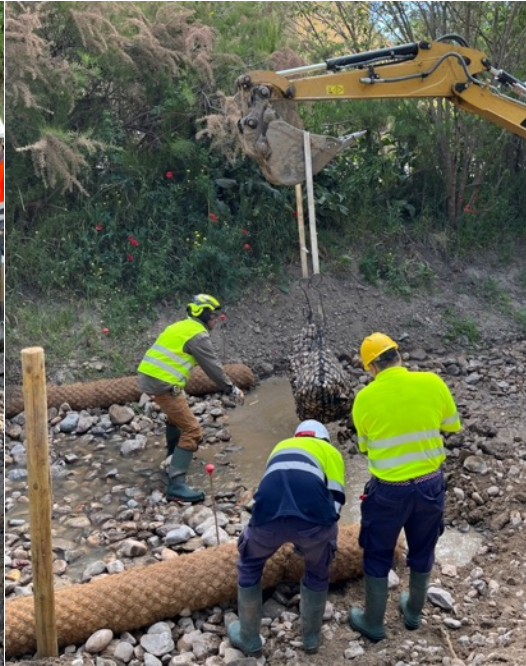
Instalación de gaviones flexibles.
(Foto: Caroline Heredia)

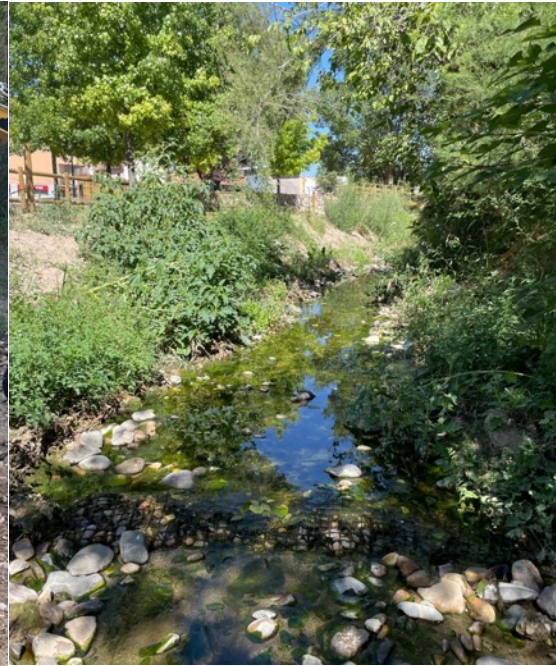
Estado post-operacional
(Foto: Luis Montenegro Lafont)

El estado post-operacional, a 3 meses de la intervención, se observa en buen estado de evolución y presenta el comportamiento esperado, se observa una buena laminación de agua y movimientos naturales de sedimento producto de los diferentes episodios de lluvias, así como un buen crecimiento vegetal en pie de taludes.

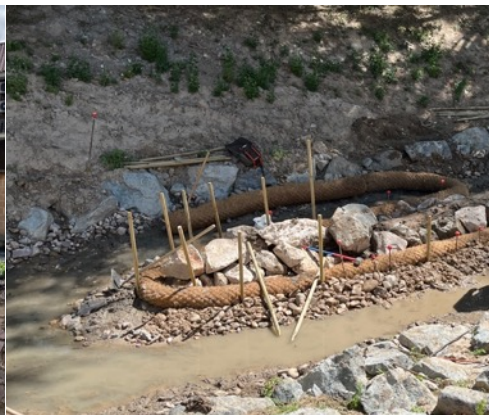
Instalación de isla central (Foto: Caroline Heredia)

Durante el proceso de ejecución de las islas centrales en el arroyo Viñuelas, la DF incorporó la recuperación de troncos de $\varnothing 25$ a 30cm, procedente de chopos que se decidieron remover del cauce aguas arriba, como material vegetal a combinar con rocas de gran tamaño para generar cavidades y espacios de refugio para la fauna, empleando biorrollos y estacas de madera para definir el perímetro de cada una de las islas.

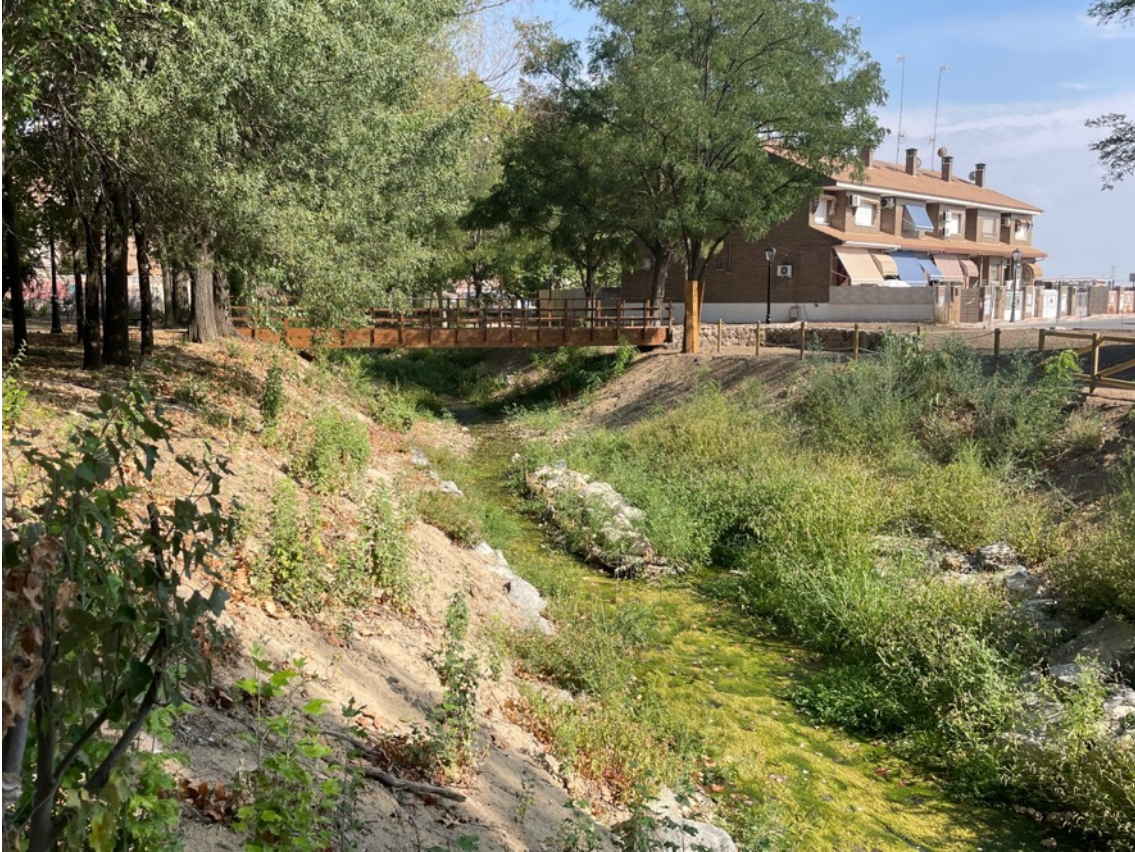
Estado post-operacional a 3 meses de intervención
(Foto: Luis Montenegro Lafont)

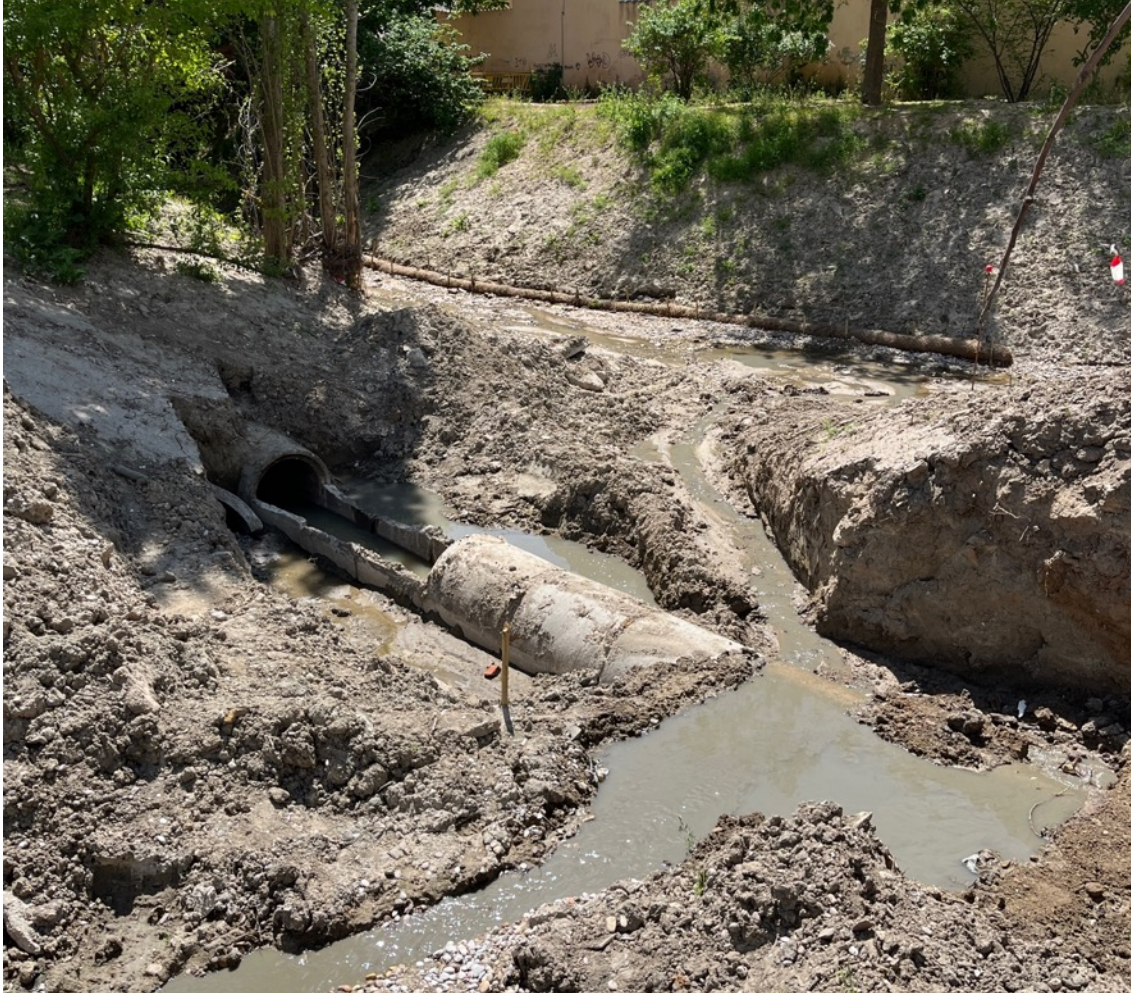
Rotura tubería hormigón (Foto: Caroline Heredia)

Desafortunadamente, con cerca del 80% de las actuaciones de bioingeniería y plantaciones previstas en proyecto ejecutadas, la DF tuvo que paralizar los trabajos en el cauce, como consecuencia de la rotura de un colector de hormigón de $\varnothing 80\text{cm}$ que atraviesa el lecho del cauce de uno de los arroyos y la falta de garantías por parte de la contrata de su correcta reparación.

En estas condiciones la DF se retiró de la función técnica el mes de mayo de 2024 y paralizó las obras previstas a la espera de la reparación con garantías de dicho colector.
