# CONFLUENCIA DE LOS ARROYOS DEL CUBO Y VIÑUELAS. ILLESCAS – TOLEDO

## PROYECTO DE RENATURALIZACIÓN Y LOS RETOS EN LA EJECUCIÓN DE LAS OBRAS

#### CONAMA 2024

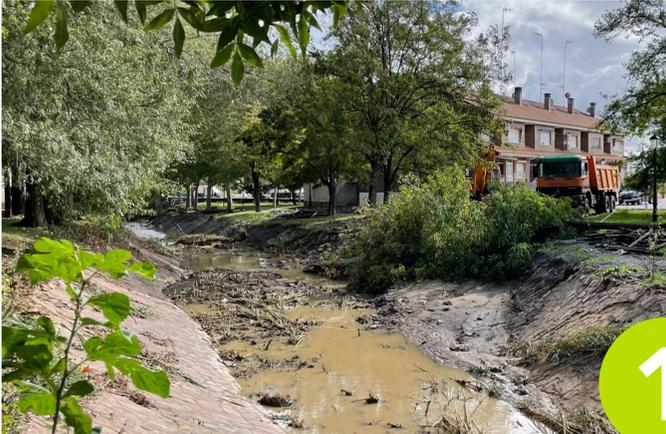
Estado previo a demolición y retirada de enchachado. OCT.2023 (Foto: Luis Montenegro Lafont)

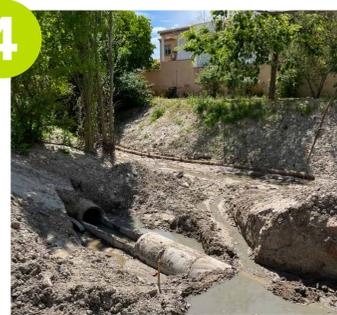
Desafortunadamente, con casi el 80% de las actuaciones de bioingeniería previstas en proyecto ejecutadas, la DF tuvo que paralizar los trabajos en el tramo de la confluencia de los arroyos. Esto se debió a la falta de garantías por parte de la contrata en la reparación de la rotura del colector de hormigón de ø80 cm que atraviesa el lecho del cauce de uno de los arroyos. En estas condiciones la DF se retiró de la función técnica el mes de mayo de 2024 y paralizó las obras previstas a la espera de la reparación con garantías de dicho colector.

Zona confluencia de arroyo del Cubo y Viñuelas Rotura de tubería de saneamiento y trabajos de reparación. ABR.2024 (Foto: Caroline Heredia A.)
