A pie de río Huerva

Acondicionamiento de limpieza y mejora del río Huerva a su paso por la localidad de Cuarte de Huerva

A PIE DE RIO HUERVA

Autor Principal: Abigail Sánchez Velasco, arquitecto municipal (Ayuntamiento de Cuarte de Huerva)

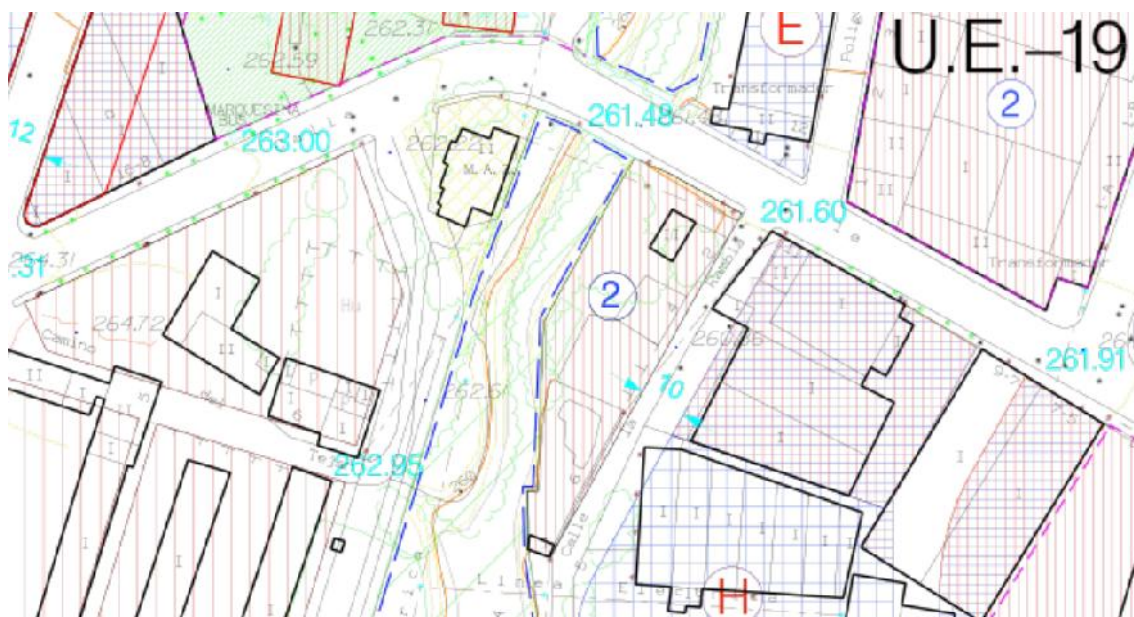
A nivel de fisonomía urbana, tal y como puede apreciarse de la comparación de las figuras 1 y 2, este crecimiento ha producido una colonización del territorio ocupando toda la parte no inundable de la Huerta. Fruto de concepciones de otra época, en determinados puntos, la materialización del planeamiento urbanístico ha producido la constricción del río. Se han construido motas que han estrechado el cauce y se ha permitido la edificación muy próxima, incluso dentro de lo que debería haberse respetado como Dominio Público Hidráulico, lo que deja en determinados puntos muy poco margen para el mantenimiento y cuidado del río. Podemos ver en la figura 3 un extracto del vigente PGOU donde puede entenderse esta situación del río.

Figura 3. Extracto del PGOU vigente. Zona Avenida Constitución

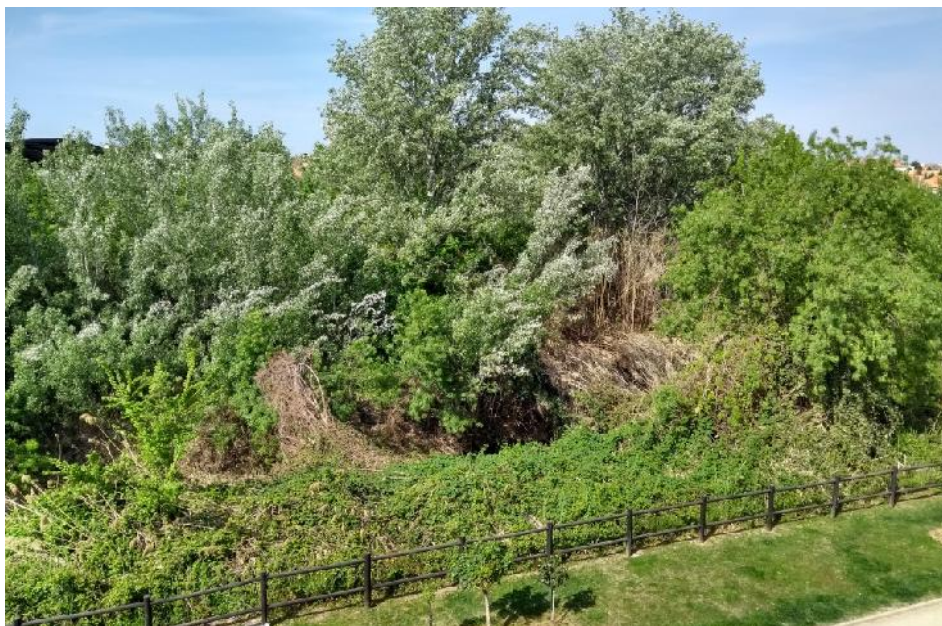
- ZONAS DE CAÑAS. Fundamentalmente en las proximidades al parque Alcalde Jesús Pérez aparecieron zonas de cañas (*Arundo donax*) de gran porte y espesura (Figura 5) con mucha pendiente de acceso difícil y presencia de fresnos (*Fraxinus sp.*). En algunos casos fue necesario actuar desde dentro del cauce, retirando masas que incluso cruzaban de un lado a otro.

Figura 5. Aspecto del río junto al parque Alcalde Jesús Pérez

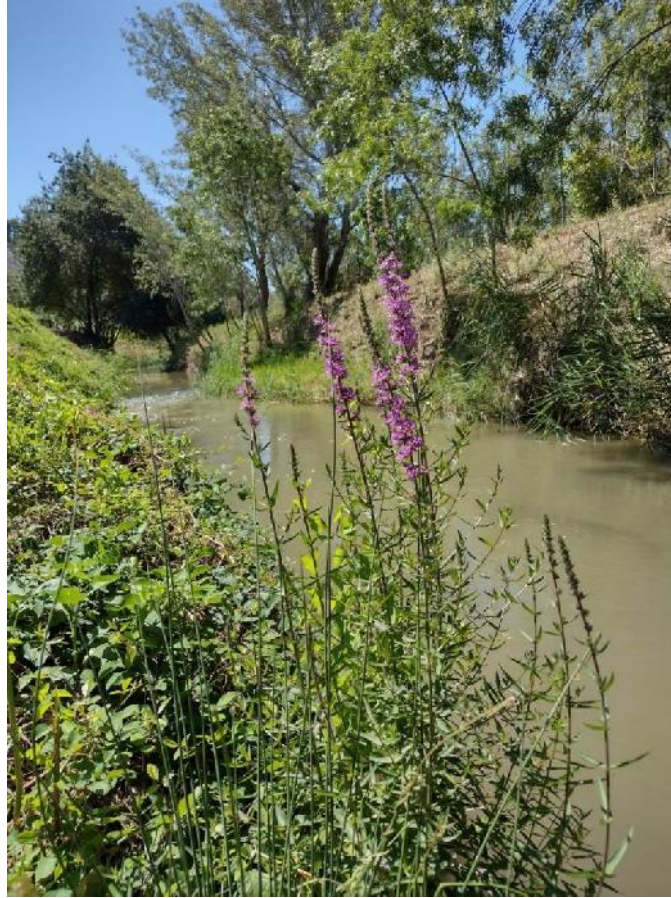
Este criterio tiene una gran relevancia en el mantenimiento. No debemos olvidar que Cuarte de Huerva es un municipio mediano, con recursos humanos reducidos. De hecho, actualmente, para el mantenimiento de las 4,5 hectáreas limpiadas tan sólo se destinan dos jardineros, por lo que debía optarse por actuaciones que a largo plazo requiriesen un mantenimiento mínimo. A la vista de la figura 6 podemos afirmar que fue un criterio acertado.

Figura 6. Resultado después de un año de las primeras actuaciones

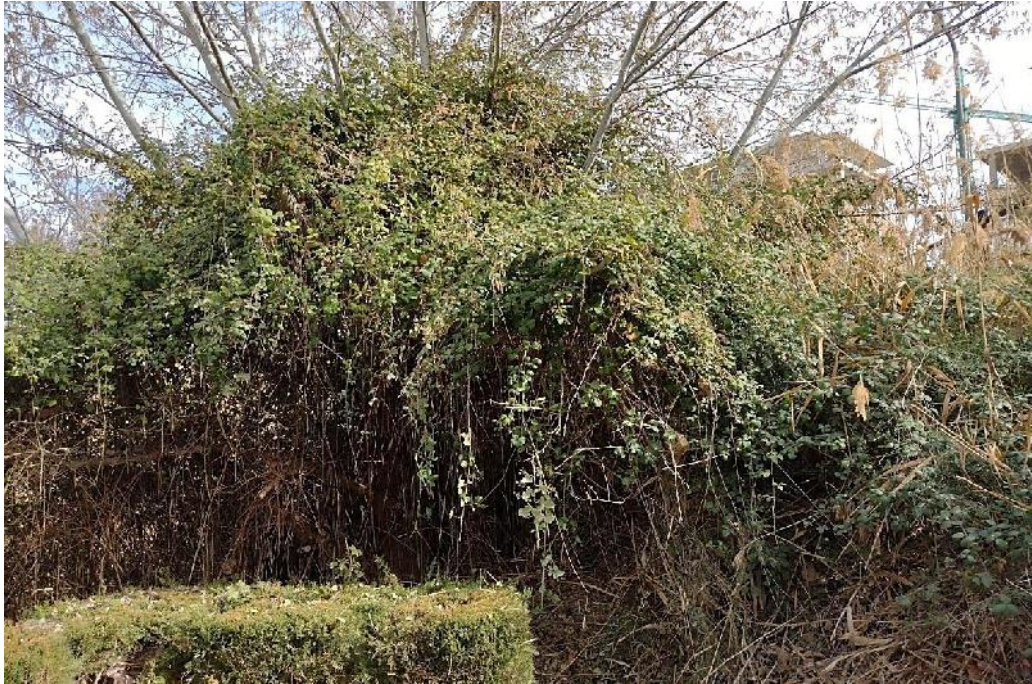
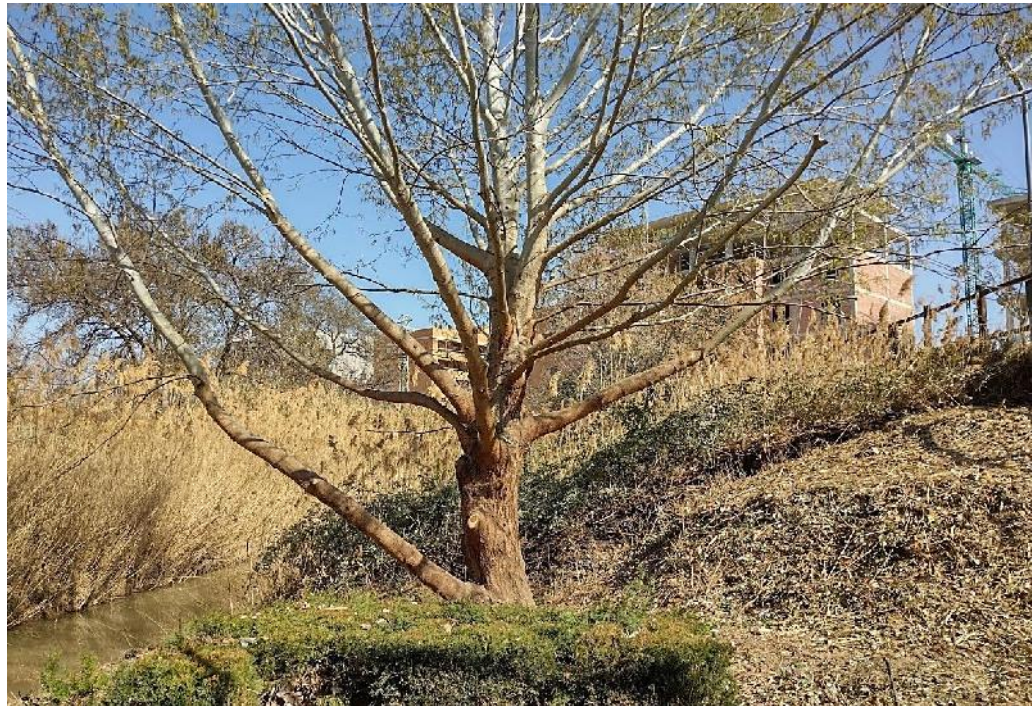
Figura 7. Imagen de ejemplar de Populus antes y después de la eliminación de la zarza

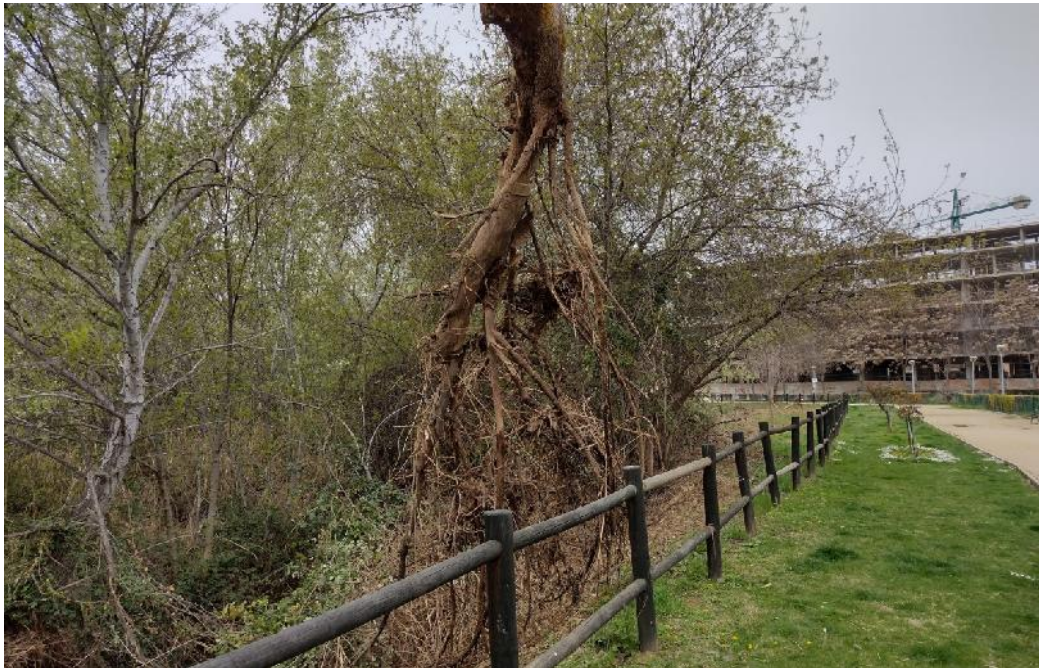
Figura 8. Eliminación de restos del interior del cauce en la primera zona de actuación (parque Alcalde Jesús Pérez)

- Las labores de RETIRADA DE GRANDES OBSTRUCCIONES EN EL CAUCE (figuras 8 y 9) y la eliminación de grandes zonas invadidas por cañas (*Arundo donax*), implicó la necesidad de actuar con maquinaria más especializada, de forma mecánica, para poder alcanzar zonas que manualmente resultaba imposible. Dado el riesgo, la densidad de vegetación y la dificultad de acceso facilitaron de forma muy esencial los trabajos en estas zonas. La ejecución de trabajos con maquinaria de largo alcance resultó imprescindible y nos obligó a valorar “in situ” y en el momento de las diferentes actuaciones la forma menos invasiva de actuación en el entorno.

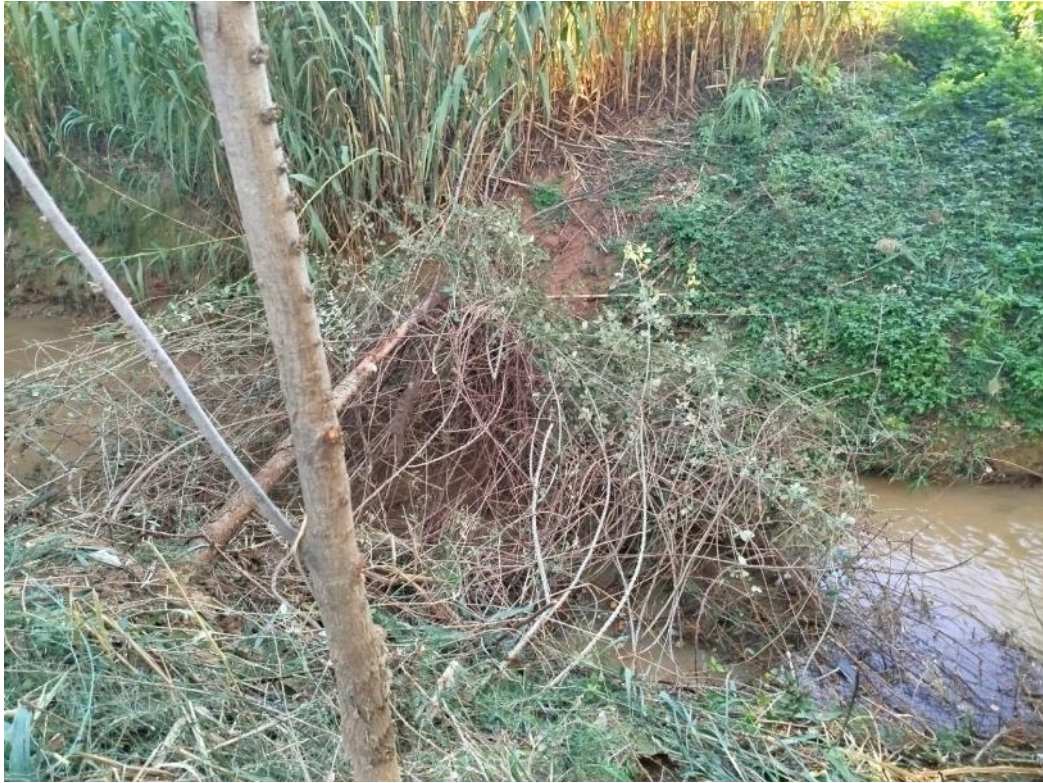
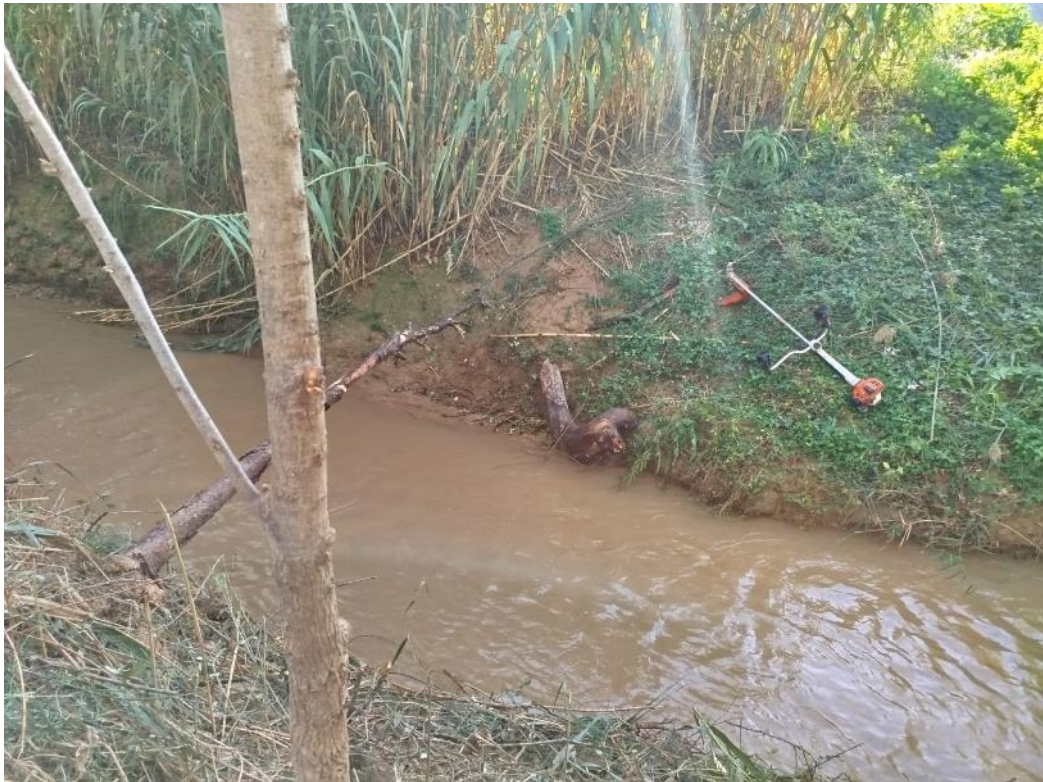
Figura 9. Eliminación de obstrucción en el cauce en el tramo 2

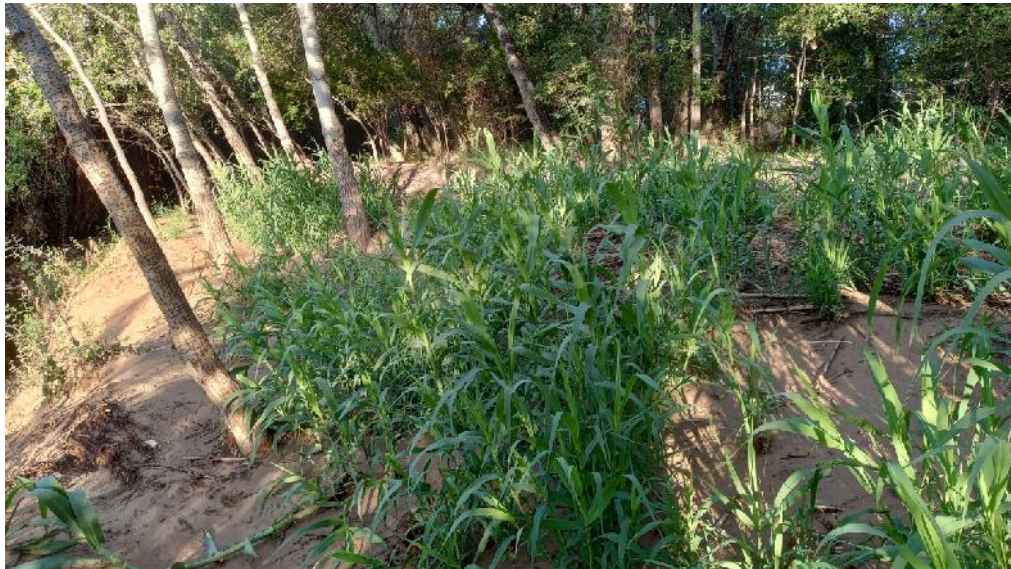
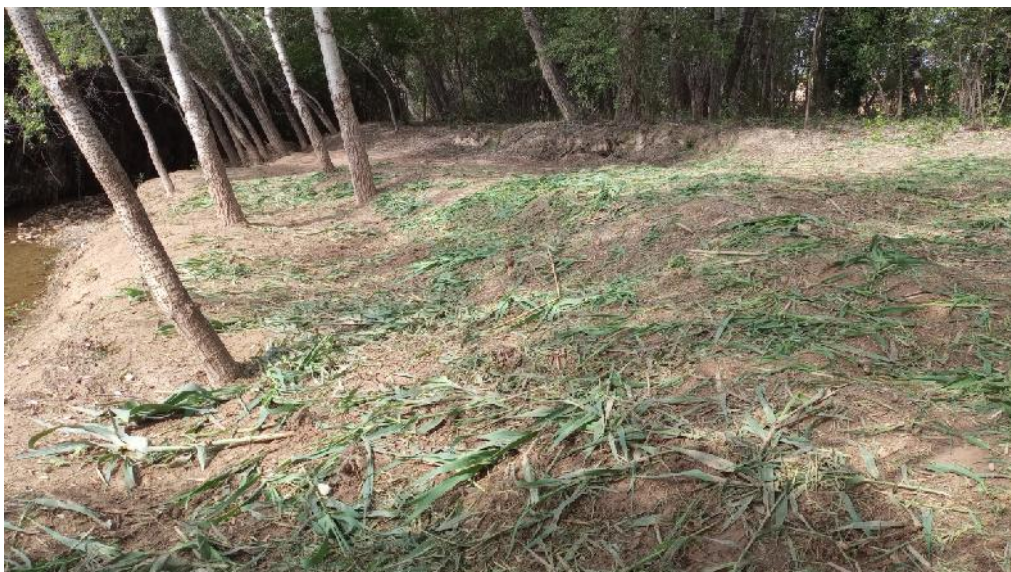
Figura 10. Rebrotos de caña (Arundo donax) después de una crecida ordinaria en la zona final del tramo 2 y su posterior actuación de mantenimiento

- Control de caña (Arundo donax), que fue en inicio uno de los principales problemas que encontramos. La conservación de estas zonas se ha llevado a cabo mediante medios manuales tradicionales como son desbroces continuos de la parte aérea, así como la eliminación de los rizomas que afloran de forma espontánea por estas actuaciones. (Figura 10). Una vez que la vegetación autóctona creció, la caña ha desaparecido.

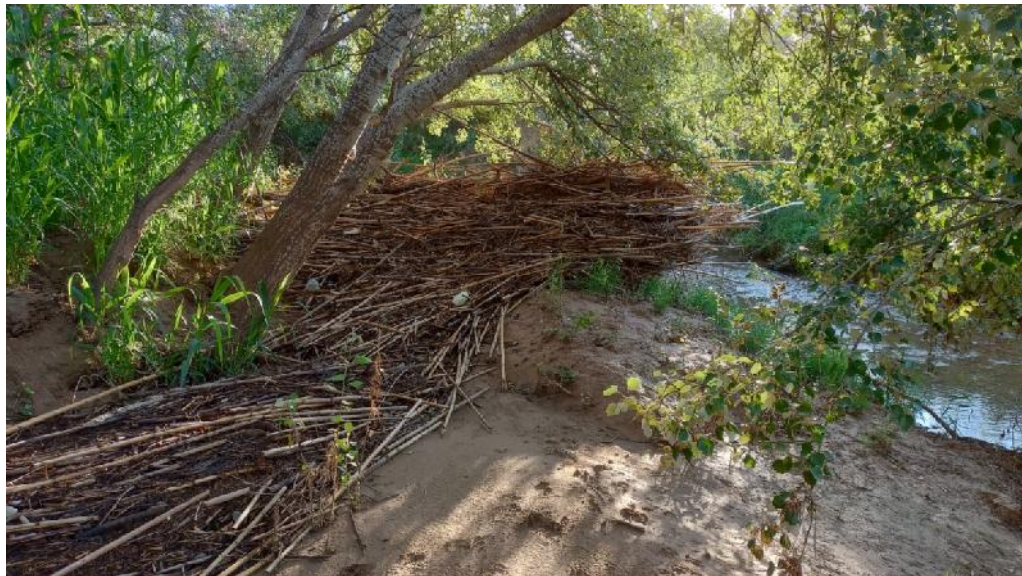
Figura 11. Acumulación de restos vegetales en el cauce, posterior a la crecida ordinaria del mes de Agosto.

- Eliminación de brotes adventicios o reiterados de raíces en la zona del alveolo que generan dificultades en la capacidad de transporte del cauce y retirada de restos acumulados. Dado el régimen de caudales del río Huerva (principalmente las crecidas ordinarias de caudal en las épocas de verano) provocan eventuales acumulaciones de materiales (cañas, troncos secos, plásticos etc...) ocasionando estrechamientos artificiales que originan erosiones en la parte opuesta del río. (Figura 11 y 12). Estas acumulaciones deben ser retiradas de forma inmediata para evitar la formación de tapones en caso de crecida inesperada.

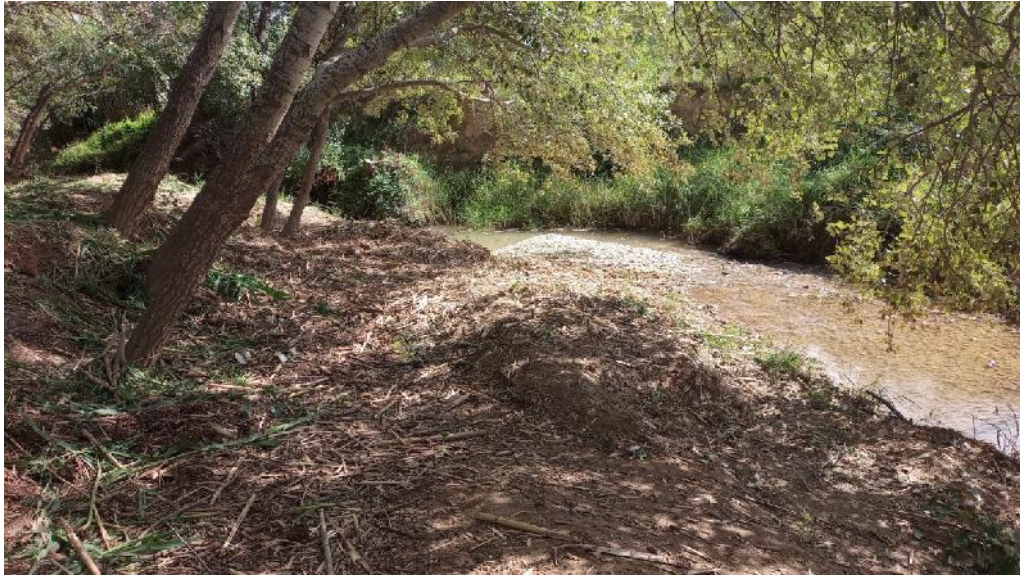
Figura 12. La zona de la imagen anterior después del mantenimiento

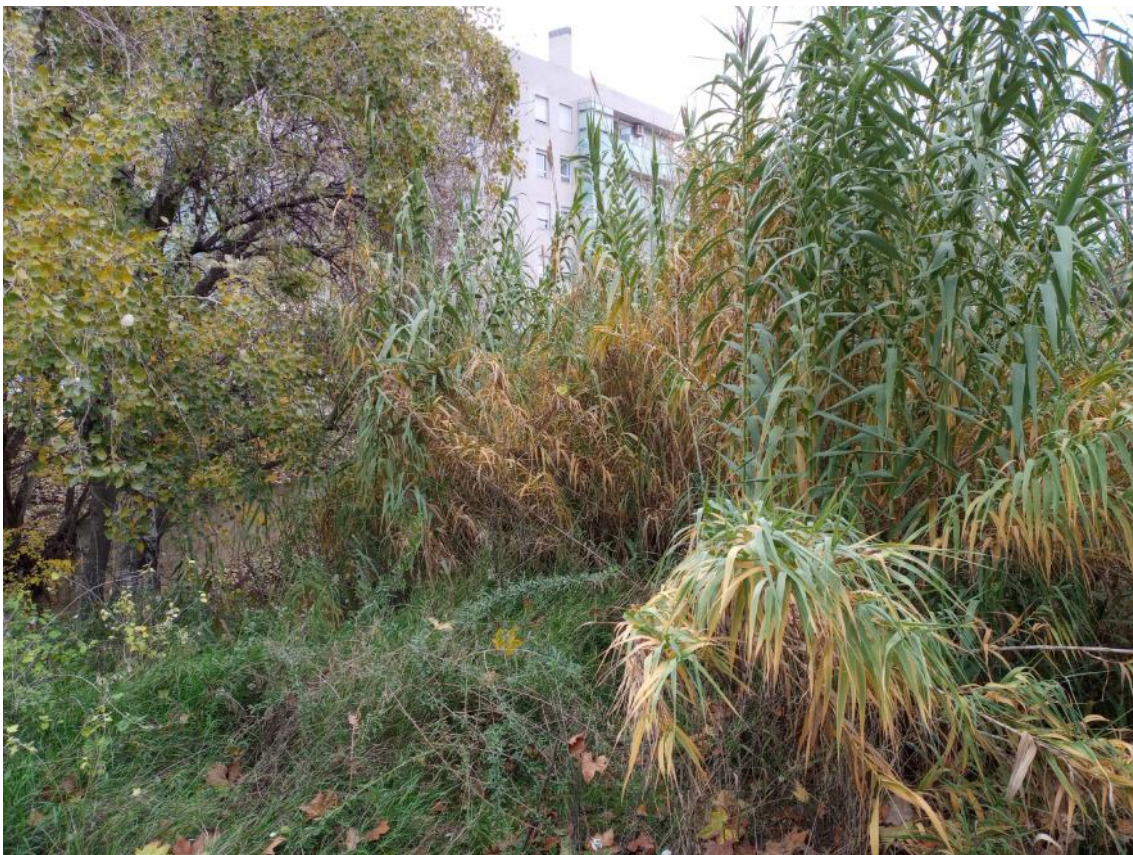
Figura 15. Estado del azud en enero de 2022, antes de la limpieza

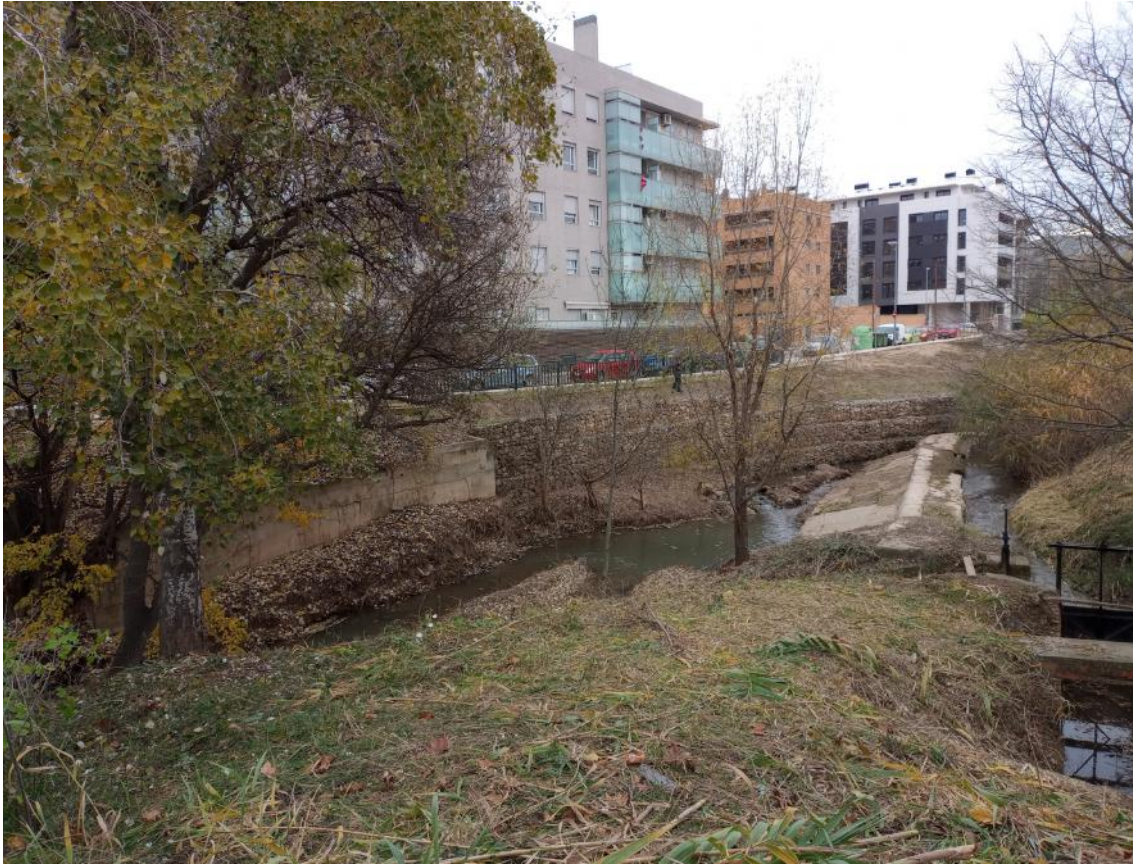
Figura 16. Estado del azud en 2022 inmediatamente después de la limpieza.

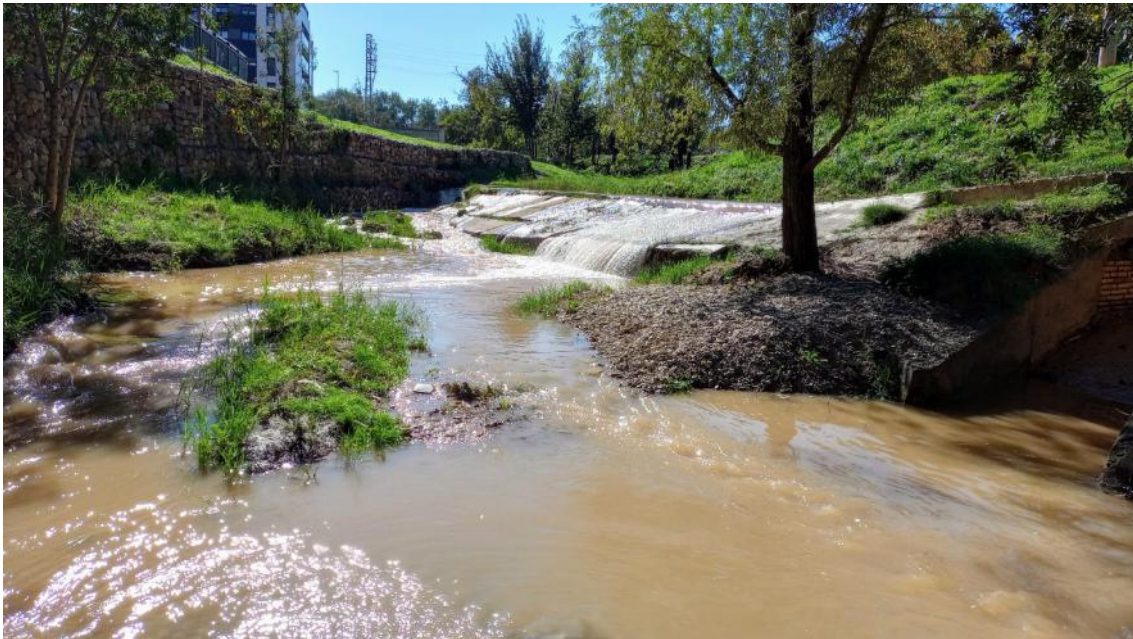
Figura 17. Estado actual del azud en septiembre de 2024, tras la regeneración del río

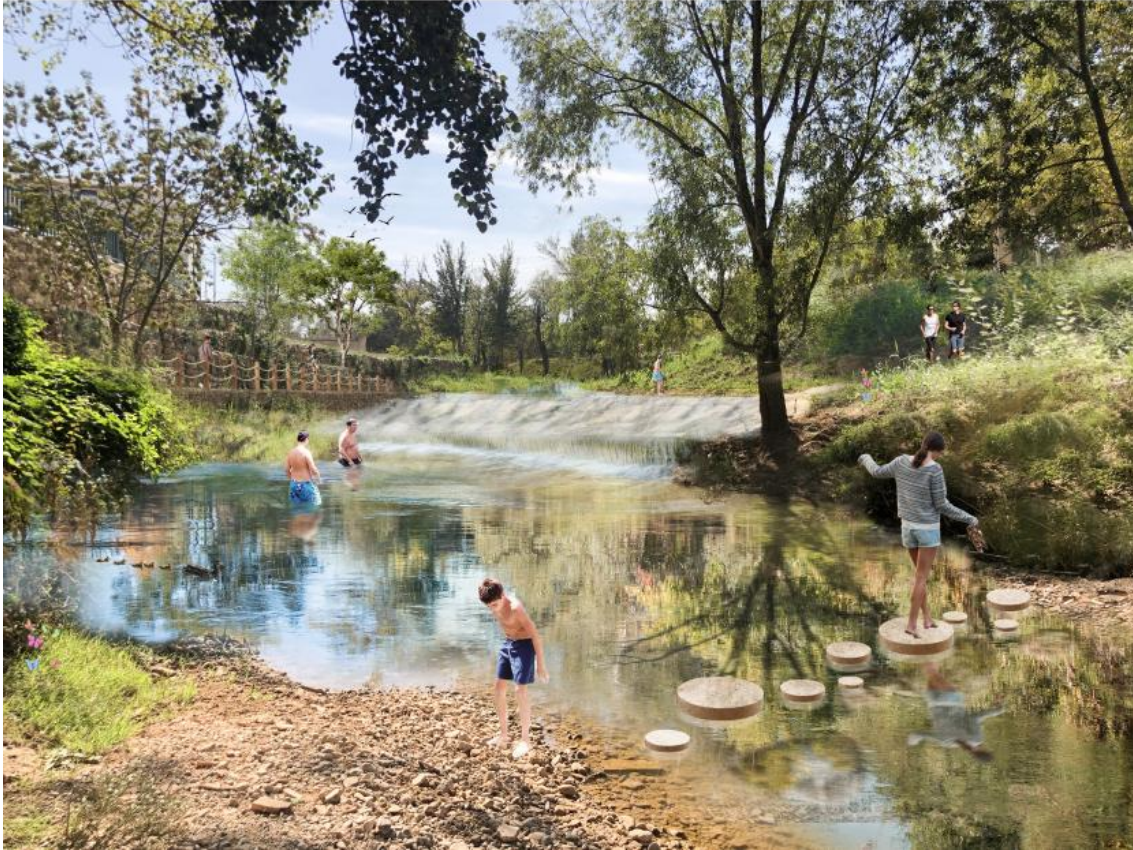
Figura 18. Imagen del proyecto del parque fluvial, estado del azud tras la ejecución del parque urbano
