# Confluencia de los arroyos del Cubo y Viñuelas. (Illescas – Toledo)

Proyecto de renaturalización y retos en  
la ejecución de las obras.

CONFLUENCIA DE LOS ARROYOS DEL CUBO Y VIÑUELAS. (ILLESCAS – TOLEDO)

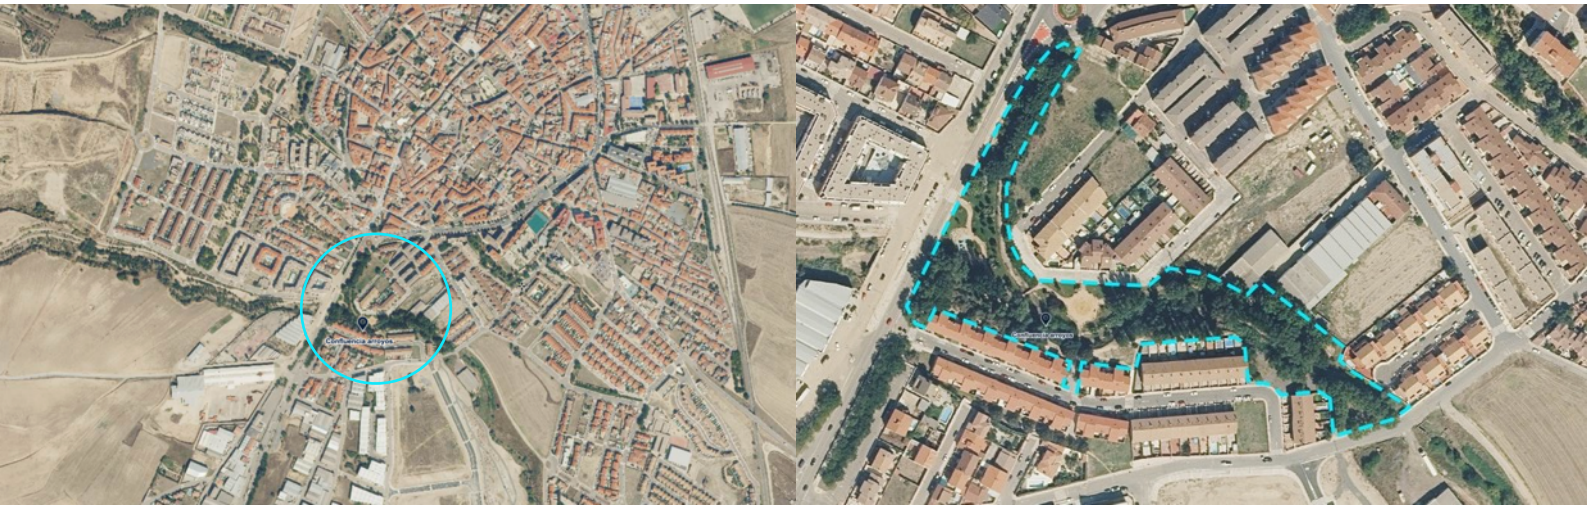
La obra de rehabilitación de los arroyos tiene lugar en el entorno urbano de la localidad de Illescas – Toledo, a escasos 500m. al sur del centro histórico, y cuenta con una superficie de 17.485 m<sup>2</sup>.

Ámbito de actuación.

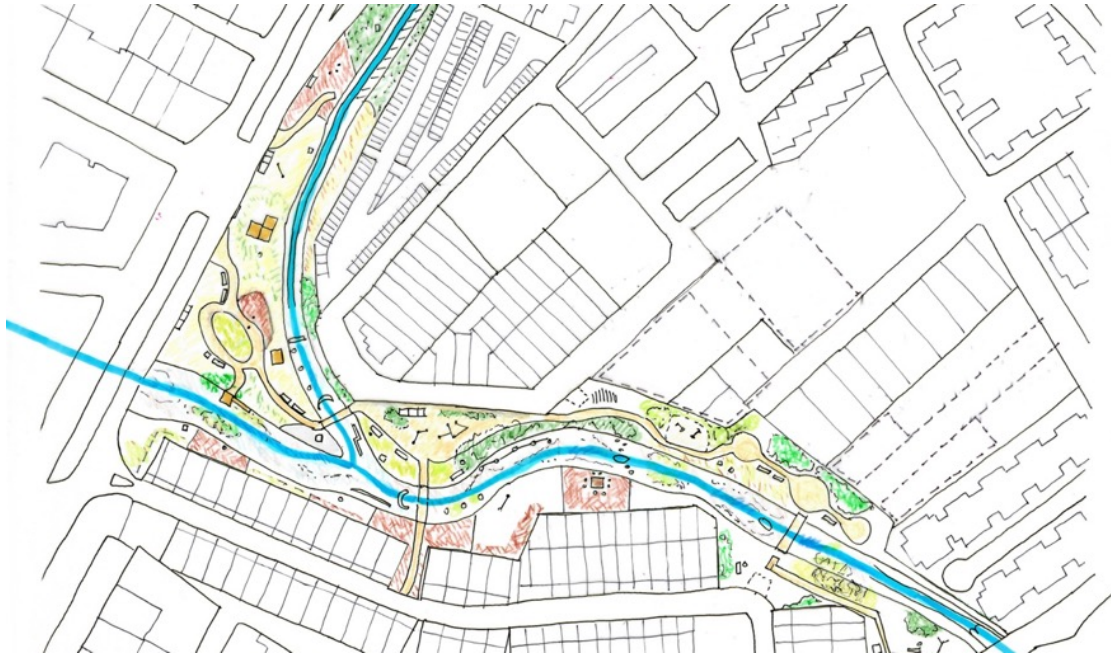
Croquis propuesta Irati Proyectos S.L. (Imagen: Caroline Heredia)

La estrategia de actuación se plantea desde la recuperación de los cauces naturales hacia afuera.

Se aborda la retirada de todo el enchado de hormigón y lajas de piedra, eliminando la vegetación exótica invasora (*Arundo donax*), recuperando las secciones naturales, así como la funcionalidad ecológica de los arroyos, sus márgenes y su capacidad auto-depurativa, empleando diferentes técnicas de intervención natural de bioingeniería del paisaje, siendo un criterio de actuación poco convencional en la zona centro peninsular, integrando la recuperación de la vegetación de ribera a través de la implantación de vegetación nativa o adaptada a las condiciones edafoclimáticas, que pueda a su vez ser refugio y atraer a otros grupos de fauna de interés.

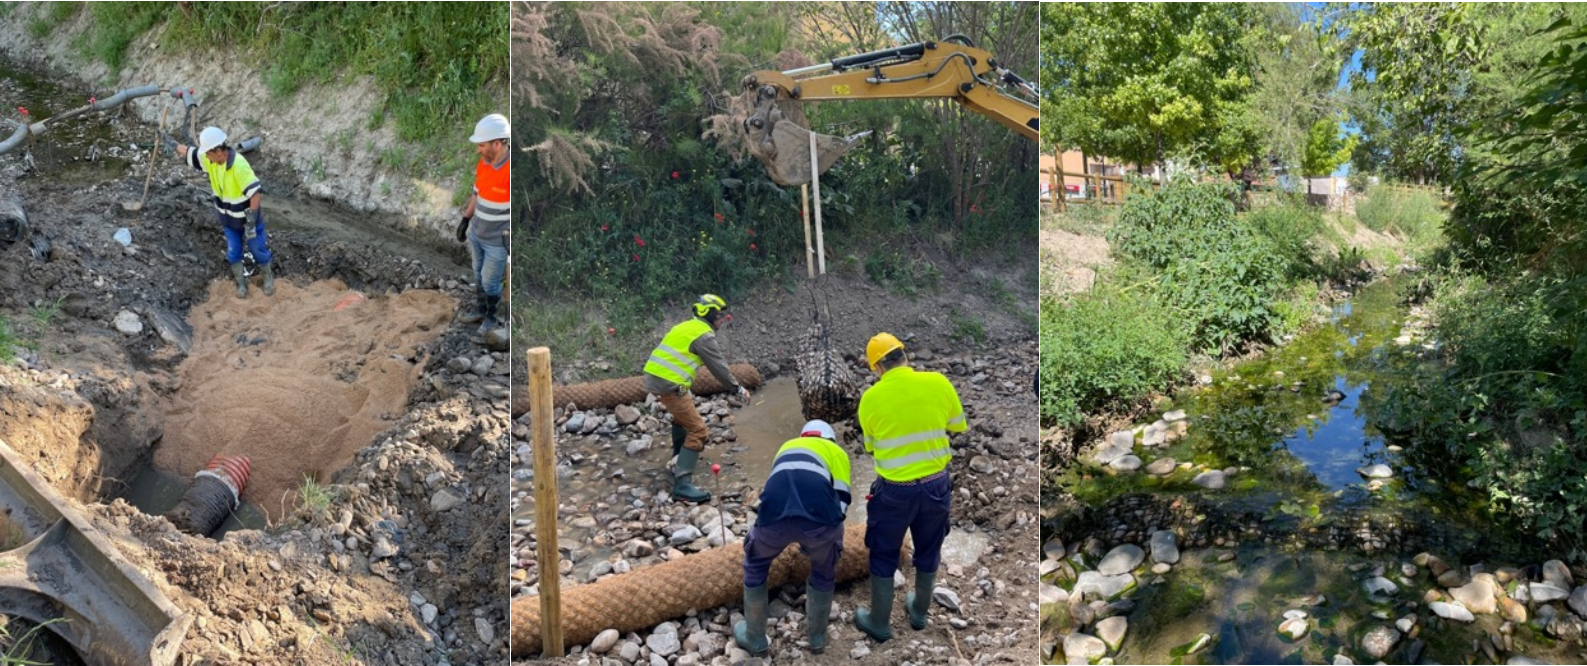
Reparación tubería saneamiento.

Instalación de gaviones flexibles.  
(Foto: Caroline Heredia)

Estado post-operacional  
(Foto: Luis Montenegro Lafont)

El estado post-operacional, a 3 meses de la intervención, se observa en buen estado de evolución y presenta el comportamiento esperado, se observa una buena laminación de agua y movimientos naturales de sedimento producto de los diferentes episodios de lluvias, así como un buen crecimiento vegetal en pie de taludes.

Las labores de función técnica asumidas por la DF permitieron la ejecución de las soluciones de bioingeniería previstas, incorporando gran parte de las plantaciones proyectadas.
