Confluencia de los arroyos del Cubo y Viñuelas. (Illescas – Toledo)

Proyecto de renaturalización y retos en
la ejecución de las obras.

Autor Principal: Puy Alonso (Fundadora – irati / COBCM – Colegio oficial de biólogos de la Comunidad de Madrid)

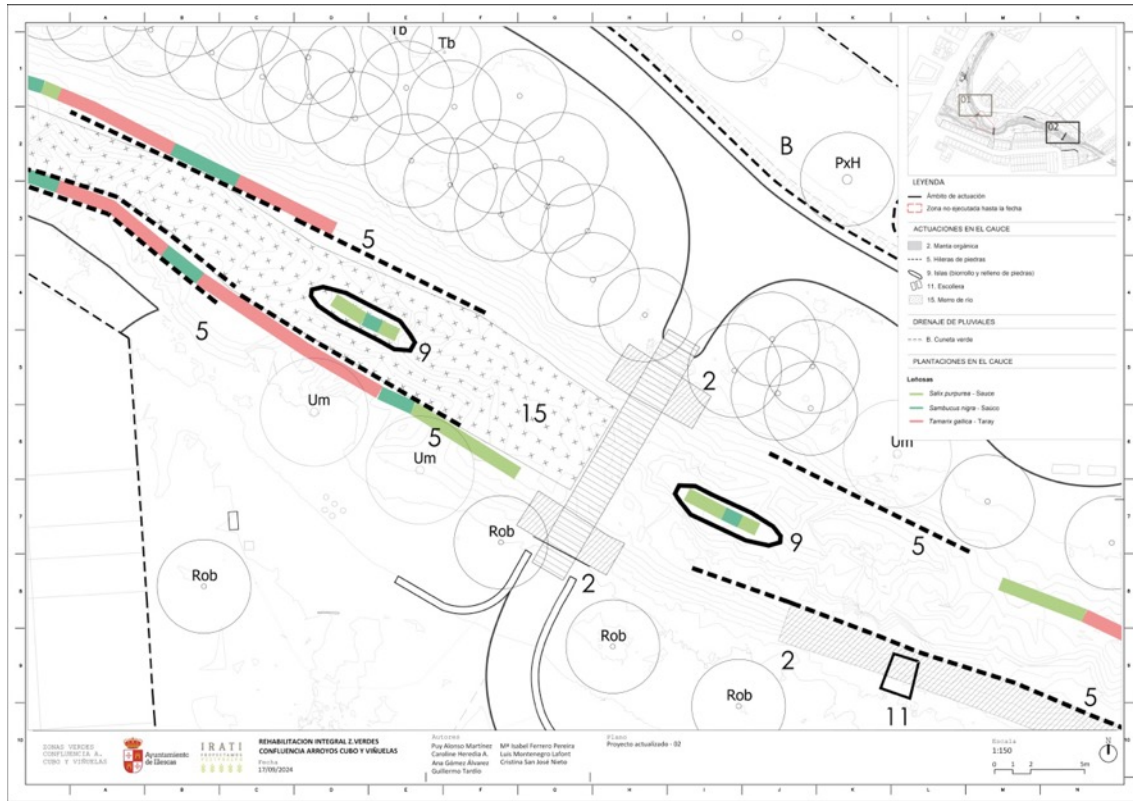
Plano actuaciones cauce – detalle Viñuelas (Imagen: Irati Proyectos S.L.)

Durante el proceso de ejecución de las islas centrales en el arroyo Viñuelas, la DF incorporó la recuperación de troncos de $\varnothing 25$ a 30cm, procedente de chopos que se decidieron remover del cauce aguas arriba, como material vegetal a combinar con rocas de gran tamaño para generar cavidades y espacios de refugio para la fauna, empleando biorrollos y estacas de madera para definir el perímetro de cada una de las islas.

Ambas islas contaron con plantaciones de especies leñosas dentro de los espacios entre el lecho natural y las cavidades entre piedras y troncos.

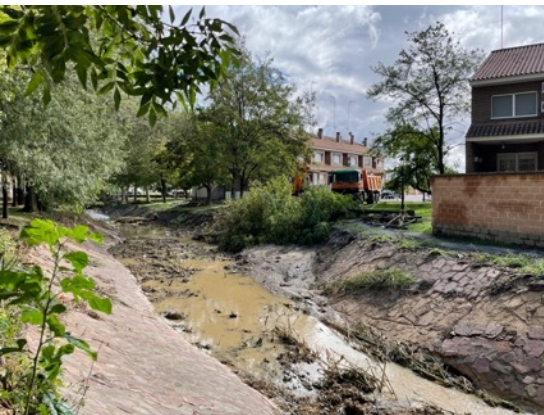
Inicio de trabajos demolición.

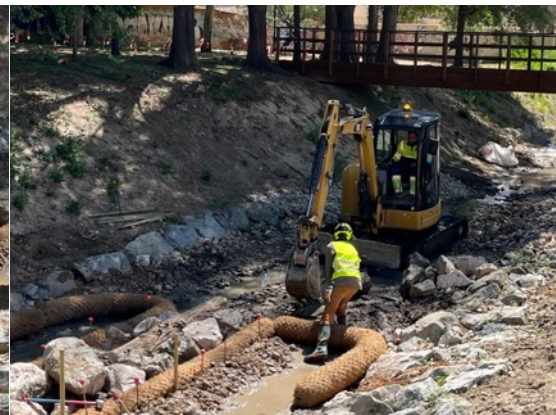
Rotura tubería hormigón (Foto: Caroline Heredia)

Desafortunadamente, con cerca del 80% de las actuaciones de bioingeniería y plantaciones previstas en proyecto ejecutadas, la DF tuvo que paralizar los trabajos en el cauce, como consecuencia de la rotura de un colector de hormigón de $\varnothing 80\text{cm}$ que atraviesa el lecho del cauce de uno de los arroyos y la falta de garantías por parte de la contrata de su correcta reparación.
